A 棟昇降口前水飲み場階段

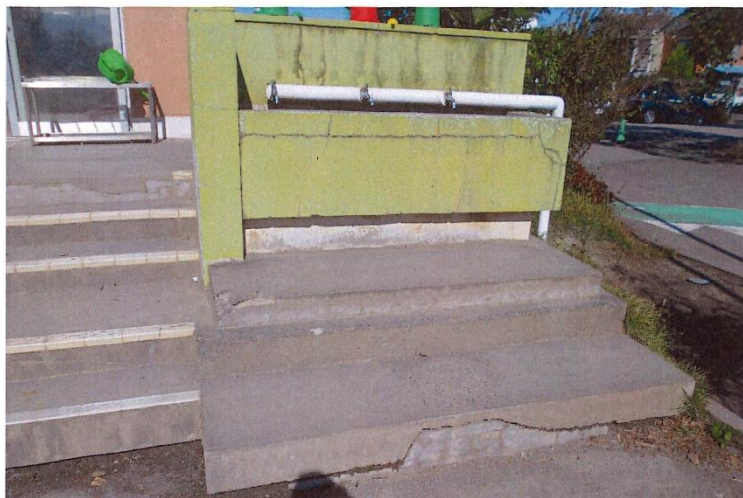
修繕前

コンクリート部分の欠損が目立ったため、修繕を行いました。
